Angående punktavsug ved bygg- og anleggslaboratoriet , UiT Narvik april 2017

Betonglab (D3080:

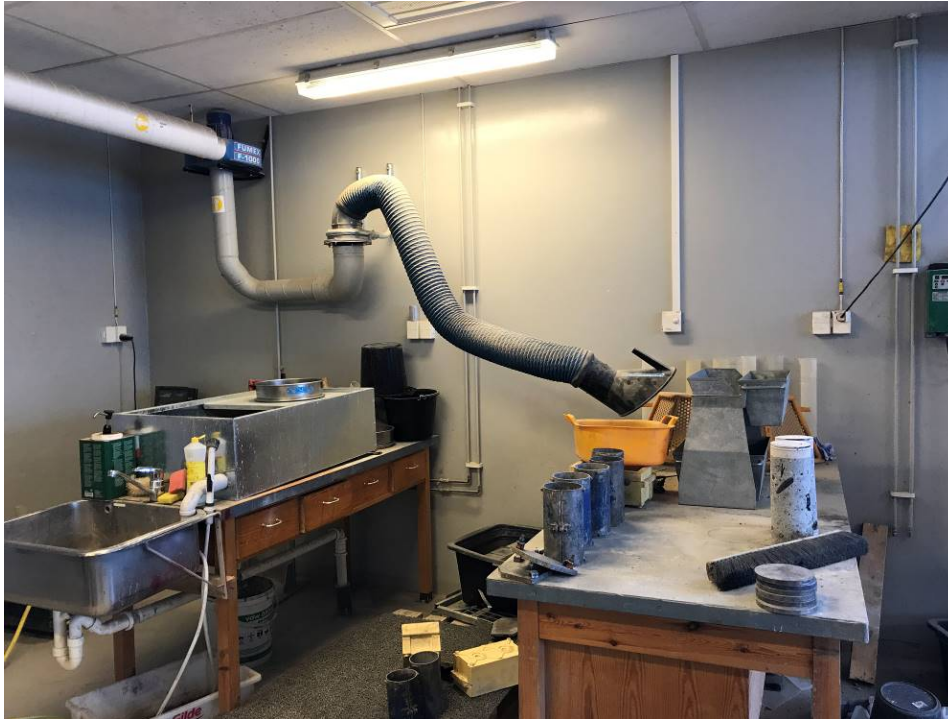
Lite avsug:

Dette avsuket er feilplassert i forhold til arbeidsbenken og har kort rekkevidde på innsug (20-30 cm)

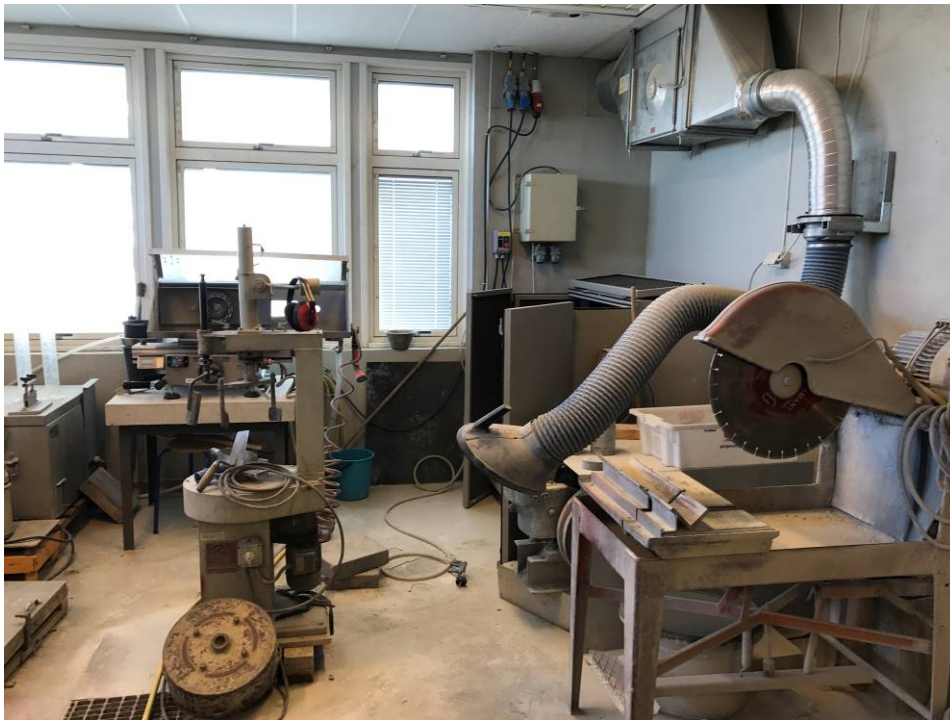
Stort avsug: Ligger for langt fra støvende utstyr, hadde vært bedre å plassere det meir sentralt i rommet for å dekke større arealer.

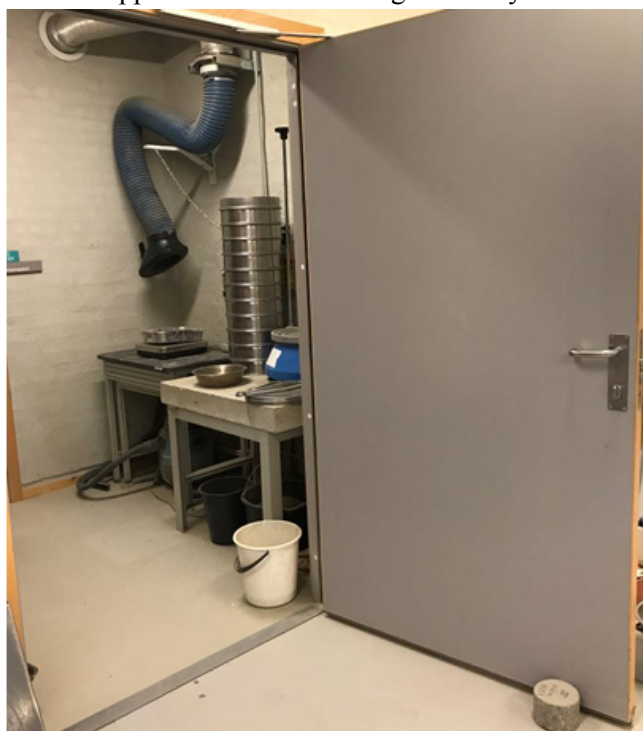
Sikterom (D3100)

Avtrekket virker dårlig da det ikke er noe inntak for luft til rommet, det blir undertrykk og hylér i døren. Rapport fra Hemis viser også for høye støvverdier når det gjøres sikting.
